Wycena numer: EST-01/08/25

Zadanie: Określenie wartości pojazdu dla potrzeb sprzedaży wymuszonej

Marka: **BMW**

Model pojazdu: **750i MR`15 E6 G11/G12**

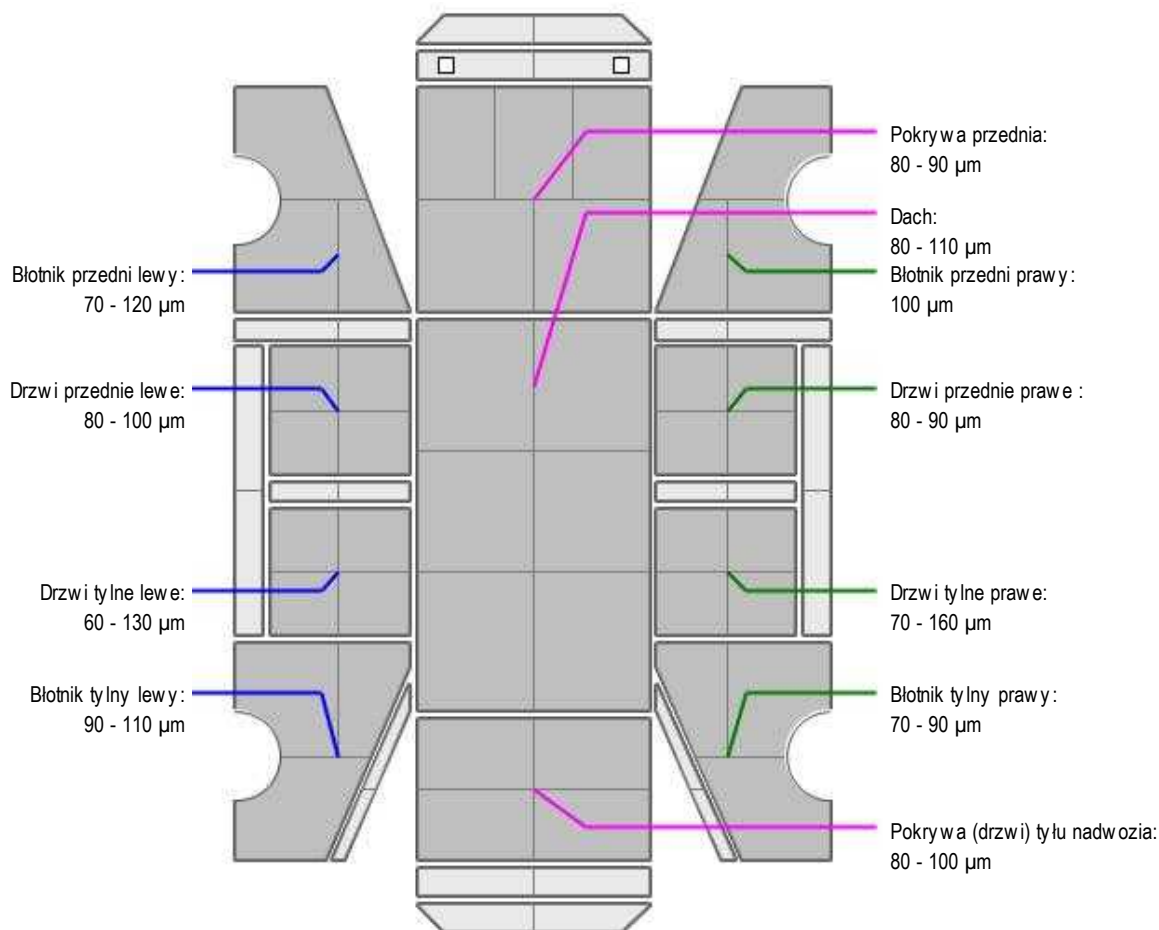
Dokonano pomiaru grubości powłoki lakierowej przyrządem elektronicznym.

Stwierdzono brak śladów napraw blacharsko-lakierniczych nadwozia.

KABINA KIEROWCY – Opis powłoki lakierowej

L.p.	Nazwa elementu	L / P	Grubość powłoki [µm]	Opis
1	Pokrywa przednia		80 - 90 µm	
2	Dach		80 - 110 µm	
3	Błotnik przedni	L	70 - 120 µm	
4	Drzwi przednie	L	80 - 100 µm	
5	Drzwi tylne	L	60 - 130 µm	
6	Błotnik tylny	L	90 - 110 µm	
7	Błotnik przedni	P	100 µm	
8	Drzwi przednie	P	80 - 90 µm	
9	Drzwi tylne	P	70 - 160 µm	
10	Błotnik tylny	P	70 - 90 µm	
11	Pokrywa (drzwi) tyłu nadwozia		80 - 100 µm
